## **MALATYA HATİCE GÜNAY EVİ MİMARİ ÖZELLİKLERİ VE RESTORASYONA YÖNELİK ÖNERİLER**

*Kadir ATICI, Murat Yaşar*

## AN EVALUATION IN TERMS OF HATİCE GÜNAY HOUSE RESTORATION PROJECTS

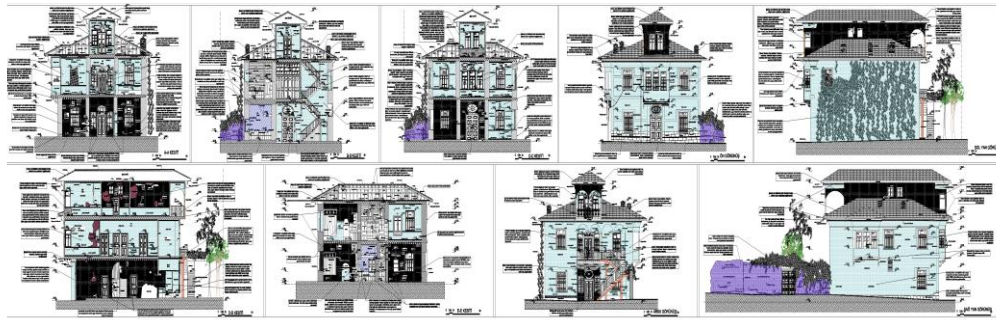
Plan 5: Hatice Günay Evi rölöve planı hasar projesi(M. Yaşar'dan)

Hatice Günay Evi, mevcut hali ile sivil mimarinin bütün mekanlarına, malzemelerine, mimari plana fikir verecek bulguların olması yapıdan gelen veriler, karşılaştırma ile elde edilen bilgiler ve malzeme analizleri rölöve, restitüsyon ve restorasyon projelerini kolaylaştırıcı unsurlardır. Yapı, günümüzde sağlam olup, sadece birinci kat kullanılmaktadır. Yapıda tespit edilen strüktürel hasarlar; döşemede sehim, kerpiç duvar yüzeylerinde

deformasyon ve duvar ayrılması olarak sıralanabilir. Bunlar dışındaki hasarlar; döşemelerde bozulmalar, çatlak ve sehim olması, uygun olmayan malzeme/ek, sıva çatlağı, sıva dökülmesi, korozyon başlıklarıyla özetlenebilir. Birinci kat wc-banyo bölümlerinden alt kata geçen su ve nem kaçağı duvarın yıkılmasına neden olmuştur. Kapı ve pencereleri zamanla aşınmıştır hatta bazı kapılarda ahşap kayıpları görülmektedir. Bu nedenle restorasyon açısından, yapıların restitüsyonuna uygun olarak sağlamlaştırılması ve restorasyonunun yapılması gerekmektedir. Yapıda öncelikle geç dönem eklerinden (kapı-pencere doğramaları, ek mekânlar vb.) arındırılmalıdır. İç ve dış duvarların cidarlarındaki niteliksiz onarımlar dikkatlice temizlenmeli ve sıva dökülmeleri malzeme uzmanlarının verdiği harç karışımları kullanılarak tamamlanmalıdır. Yapının cephesinde yer alan tesisat gibi ekler kaldırılmalıdır.

TESPİT EDİLEN HASARLAR	ÖNERİLER
<p><b>Döşemede Sehim;</b> Yapıdaki önemli hasarların başında, yapının güney ucunda yer alan deformasyon gelmektedir. Yapı da farklı ölçeklerde döşeme sehimleri gözlenmektedir. Döşeme kirişleri üzeri ahşap döşeme kaplaması ile kaplıdır ve buralarda da sehim ve çökmeler mevcuttur. Zemin kat wc döşeme ahşapları neredeyse tamamen çürümüştür.</p>	<ul style="list-style-type: none"><li>- Döşemelerde meydana gelen bozulmalar ve kirlilikler giderilmesi bakım ve onarımı yapıldıktan sonra böcek ve haşerelere karşı önlemlerin alınması gerekmektedir.</li></ul>
<p><b>Kerpiç Dolgu Boşalması;</b> Yapı genelinde bakıldığı zaman iç mekânda bulunan kerpiç duvarlarda boşalma ve yüzey kaybı gözlemlenmiştir, bunun sebebinin nem ve su olarak gözlemlenmiştir. En önemli hasarlar ise zemin katta bulunan kerpiç duvarlardaki duvar kayıpları ve çatlaklardır. Yapılardaki önemli hasarların başında Z05 ve Z06 mekânlarının ana duvarlarındaki göçük gelmektedir aynı zamanda bu mekânların tavanlarındaki döşemelerde çürümler gözlemlenmiştir.</p>	<ul style="list-style-type: none"><li>- Bu mekânların tavanlarındaki ahşaplar kontrol edilmeli gerekli bakım ve onarım yapılarak güçlendirilmesi gerekmektedir.</li><li>- Onarımı elverişsiz olan ahşapların değiştirilmesi gerekmektedir. Bu amaçla döşeme sökülecek, deforme olmuş ve kullanılmayacak durumda olan kısımlar yenilenmeli, kullanılabilir olan kısımlar ilaçlanıp tekrar kullanılmalıdır.</li><li>- Göçük meydana gelen kerpiç duvara örülmüş olan tuğla duvar kaldırılacak yerine kerpiç malzeme ile bütünleme yapılarak üzeri toprak sıva ile sıvanmalıdır. Üst kattan geldiği düşünülen su ve nem için gerekli önlemler alınmalıdır.</li></ul>

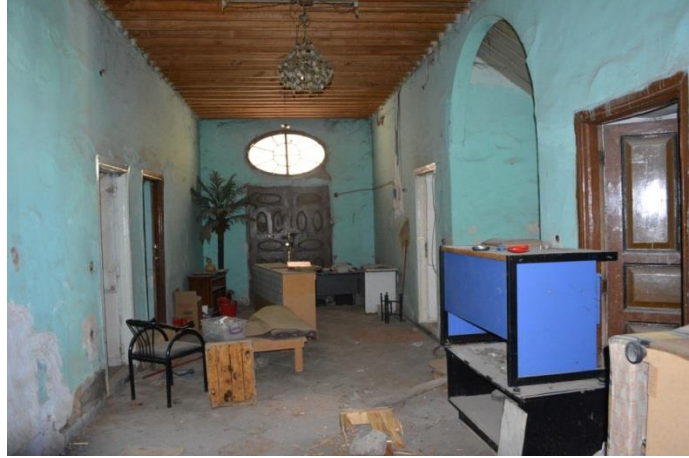
Foto. 11: Zemin kattan bir odadan görünüm

Bu odanın iki kanatlı bir penceresi, iç duvarında bir nişi bulunmaktadır. Tavanı ahşap kiriş üzerine kaplama tahtası gelecek şekilde yapılmıştır. Tahta aralarına çıta yerleştirilmiştir. Zemin döşemesi şap olup kazılarak tahrip edilmiştir. Duvarlarda çatlaklar, sıva dökülmeleri oluşmuştur. Penceresi tahrip olmuş camları kırılmıştır. Z03 bölümü oda olarak kullanılmıştır (Foto.12). Bu odanın iki kanatlı iki penceresi, İç duvarında bir nişi bulunmaktadır ve bu niş içine dolap yerleştirilmiştir. Tavanı ahşap kiriş üzerine kaplama tahtası gelecek şekilde yapılmıştır. Tahta aralarına çıta yerleştirilmiştir. Zemin döşemesi ahşap kaplamadan oluşur. Duvarlarda

çatlaklar, sıva dökülmeleri oluşmuştur. Penceresi ve kapısı hasar görmüştür. Odada kuşaklama ve kornişler bulunur.

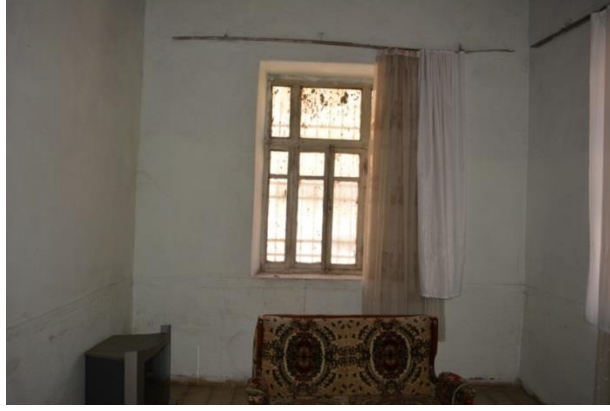
Foto. 12: Zemin kattan bir odadan görünüm

Z04 bölümü oda olarak kullanılmıştır. Bu odanın iki kanatlı bir penceresi, İç duvarında bir nişi bulunmaktadır ve bu niş içine dolap yerleştirilmiştir. Tavanı ahşap kiriş üzerine kaplama tahtası gelecek şekilde yapılmıştır. Tahta aralarına çıta yerleştirilmiştir. Zemin döşemesi ahşap kaplamadan oluşur. Duvarlarda çatlaklar, sıva dökülmeleri oluşmuştur. Penceresi ve kapısı hasar görmüştür. Bazı bölümleri alçı ile onarılmıştır. Odada kuşaklama ve kornişler bulunur. Z05 bölümü wc-lavabo olarak kullanılmıştır (Foto.13). Buranın tek kanatlı bir penceresi bulunmaktadır. Tavanı ahşap kiriş şeklinde yapılmıştır. Bu kirişler nemden hasar görmüştür. Zemin döşemesi fayans kaplamadan oluşur. Duvarların bir kısmı fayans kaplamadır. Duvarlarda çatlaklar, sıva dökülmeleri oluşmuştur, duvarının bir kısmı yıkılmıştır ve bu kısım tuğla ile onarılmıştır. Penceresi hasarlıdır ve kapısı yerinden sökülmüştür.

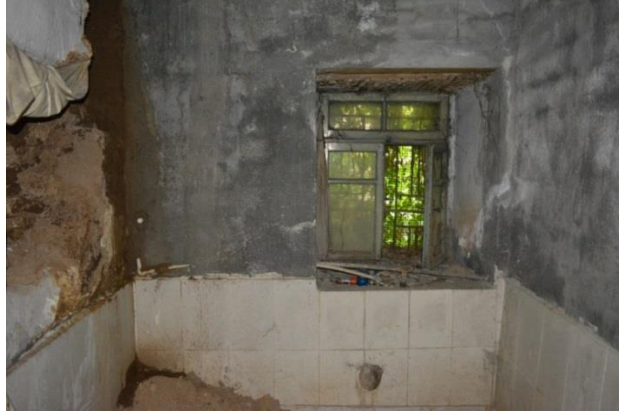
Foto.14: Kiler bölümünden bir görünüm

Z06 bölümü kiler olarak kullanılmıştır (Foto.14). Buranın tek kanatlı bir penceresi bulunmaktadır. Bu mekâna mutfaktan geçilmektedir. Tavanı ahşap sunta kaplama şeklinde yapılmıştır. Zemin döşemesi fayans

kaplamadan oluşur. Duvarların bir kısmı fayans kaplamadır. Duvarlarda çatlaklar, sıva dökülmeleri oluşmuştur, duvarının bir kısmı yıkılmıştır. Penceresi ve kapısı hasarlıdır. Bu kısımda bir yüklük yer almaktadır.

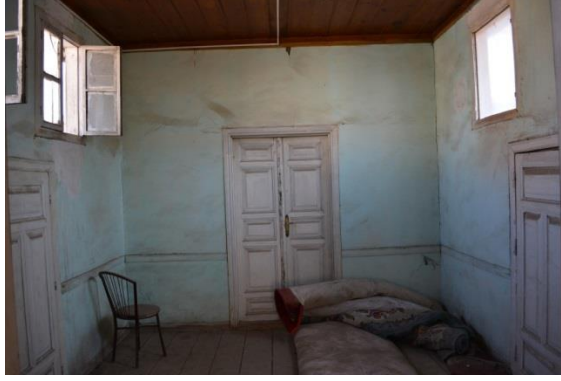
Foto.27: Çatı katı odasından bir görünüm

Çatı Kat Planı; Çatı katı bir giriş holü etrafında iki oda olarak inşa edilmiş bahçeye bakan odanın balkonu bulunmaktadır (Foto.27). Çatı katı tavanı ahşap kaplama arası çitadır. Zemin ahşap kaplamadır. Çatı altından sarkan ahşaptan dantele şeklinde saçaklarda ahşap süslemeler görülmektedir. Ayrıca odalarda bulunan dolaplar da ahşap işlemler bulunmaktadır. Yapı 120 m2 alan üzerindedir. Üst örtü kırma çatılıdır (Foto.28). Ç01 bölümünde dört kapı dört pencere yer almaktadır. Bu kapıların biri merdivenle Ç01 bölümünü bağlar. Bir diğeri çatı ile bağlantıyı sağlar, diğer ikisi çift kanatlıdır ve odalar ile bağlantıyı sağlar. Pencereleler ikisi kapalı ikisi açılabilir şekilde inşa edilerek yüksekte bırakılmıştır. Ç02 bölümünün bahçeye bakan balkonu vardır. Balkon kapısı çift kanatlı ahşap olup yanında iki pencere bulunur. Balkon korkuluklarında ahşap ve demir kullanılmıştır. Balkon etrafı kemerlidir. Ç03 dört pencerelidir bunların ikisi kapalı ikisi açılabilir şekildedir. Zemin ahşapları hasar görmüştür. Kapılarda ve duvarlarda hasarlar oluşmuştur.

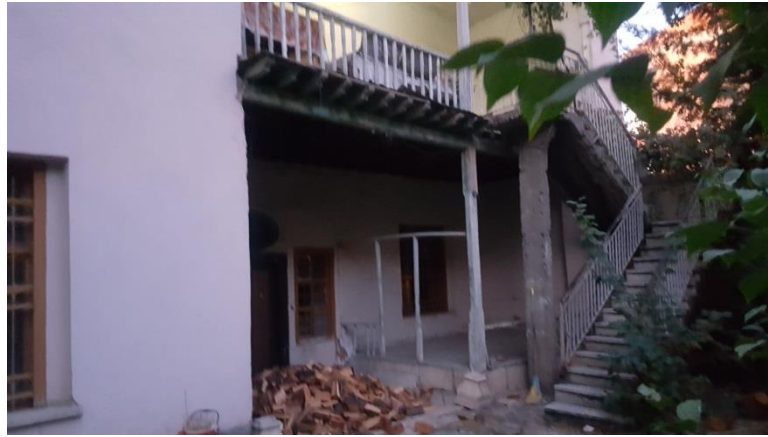
Foto.31: Bahçedeki muhdes merdivenden bir görünüm

Giriş mekânı; Yapının doğu cephesinden güney cephesine doğru uzayan bahçesi görülmektedir. Bahçeye giriş doğu cephesinden sağlanmaktadır. Yapının zemin katına, kuzey ve güney cephesinde olmak üzere iki girişi bulunmaktadır (Foto.30). Kuzey cephe kapısı ahşap çift kanatlı kapı iken (Foto.29) güney kapısı çelik çift kanatlı kapı olarak yapılmıştır. Yapının kuzey kapısı direk sokağa açılırken güney kapısı bahçeye açılmaktadır. Yapının birinci katına bahçeden direk girişi sağlamak amacıyla muhdes bir merdiven eklenmiştir (Foto.31).

<p><b>Uygun olmayan Ek Malzemeler;</b> Yapının zemin katında wc duvarı yıkılmış, kerpiç olan bu duvar tuğla malzeme ile onarılmıştır. Dışarıdan üst kata çıkış merdiveni sonradan yapılmıştır ve betonarmedir. Yapıda bazı yüzey kayıpları alçı ile doldurulmuştur.</p>	<ul style="list-style-type: none"><li>- Özgün olmayan sıvalar dikkatlice raspa edilmeli, özgün harç ve sıva karışımlarına uygun olarak yeniden sıva yapılmalıdır.</li><li>- Cephede kullanılan niteliksiz, uygun olmayan malzemeler sökülecek, bu kısımlar, özgün malzeme ve tekniğine uygun olarak bütünlenmelidir.</li><li>- Yerinde olmayan kapı ve pencere doğramaları özgün detaylarına uygun olarak yeniden yapılmalı ve kullanılan ahşaplar birinci sınıf, fırınlanmış ve emprenye edilmiş olmalıdır.</li></ul>
<p><b>Sıva Dökülmesi;</b> Yapılarda saman katkılı çamur sıva üzeri horasan harcı şeklindedir. İç mekânda</p>	<ul style="list-style-type: none"><li>- İç sıvaların deforme olmuş kısımlarının yenilenmesi gerekmektedir.</li></ul>

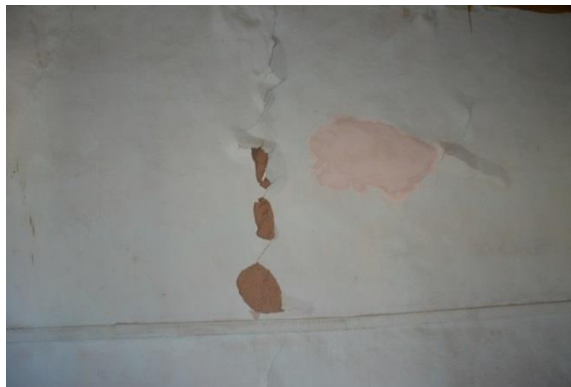
Foto.32: İç mekân beden duvarından bir detay

Hatice Günay evi beden duvarları kerpiç malzemeden inşa edilmiştir (Foto.32). İç cepheler saman katkılı çamur sıva üzeri horasan harcı üzeri boyadır. Islak hacimlerde yerler fayans kaplı iken duvarların yarısı sıvadır. Yapının dış cephesinde çatı katı çevresinde sıva dökülmeleri, saçak bozulması görülmektedir.

<p>duvarların üzeri önce toprak sıvayla sıvanmış daha sonra üzerine boya yapılmıştır. İç mekânlarda özellikle alt kat genelinde toprak sıva çatlakları ve dökülmeleri tespit edilmiştir. Dış cephede ise toprak sıva dökülmesi çatı katı çevresinde büyük oranda mevcuttur. Yapının zemin katında sıvalarda bozulmalar ve dökülmeler görülmektedir. İç cephelerde toprak sıva üstüne kireç veya boya uygulanmıştır. Dış cephedeki sıvanın büyük bölümünün sağlam olduğu tespit edilmiştir. İç mekânlarda ise sıvalarda dökülme, çatlama ve bozulmalar vardır.</p>	<ul style="list-style-type: none"><li>- Bozulmaya uğrayan çamur sıvalı yüzeyler raspa edilerek, bozulan yüzeyler aslına uygun şekilde toprakla sıvanmalıdır.</li><li>- Z06 mekân duvarlarındaki sonradan yapılmış beton sıva raspalanmalı bu mekândaki seramik kaplamalar kaldırılmalı ve yerine toprak sıva uygulanmalıdır.</li><li>- Özgün iç ve dış sıvalar kontrol edilmeli, yerinde tutulabilecek durumda olanlar korunup, eksik bölümler bütünlenmelidir. Özgün olmayan sıvalar dikkatlice raspa edilmelidir. Özgün harç ve sıva karışımlarına uygun olarak yeniden sıva yapılmalıdır.</li><li>- Yapının çatısı kontrol edilmeli gerekli bakım onarımları yapılmalı, kırılmış olan kiremitler, hasarlı oluklar değiştirilmelidir. Ayrıca bacaların durumu incelenmeli onarılamayacak durumda olan bacalar yenilenmelidir.</li></ul>
