Yaşar SUBAŞI DİREK

Dr. Van YYÜ Mimarlık ve Tasarım Fakültesi, yasarsu@yyu.edu.tr, Van-Türkiye

KENT KİMLİĞİNİN, BELLEĞİNİN VE KÜLTÜRÜNÜN VAN MARAŞ CADDESİNDEKİ YAPI CEPHELERİ ÜZERİNDEN OKUNMASI¹

READING THE URBAN IDENTITY, MEMORY AND CULTURE THROUGH THE BUILDING FACADES ON THE VAN MARAS AVENUE

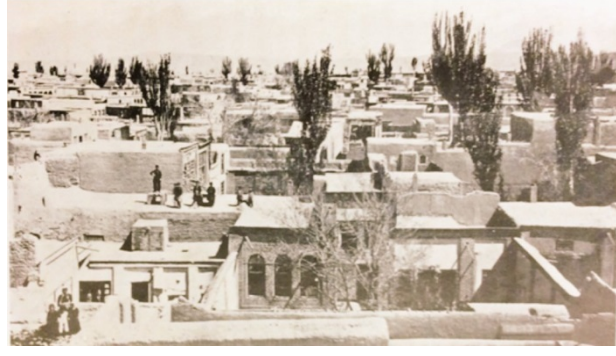
Görsel 13. 1915 Öncesi Eski Van Kentinde Konutlar

Eski Van Kentinin sınırlı alanı nedeniyle, evlerin neredeyse tümü bitişik nizamda, iki katlı kerpiç malzemeden ve düz dam olarak inşa edilmiştir (Görsel 13-14). Müslüman ve Ermeni evleri dış cepheleri arasında hiçbir fark olmadığı, her türden sivil ve dini mimarinin iç içe, belli bir bölgeye ayrılmadan ve homojen olmayan bir şekilde eski kente dağılmış olduğu ve her türden mimari yapının uyumlu bir şekilde geliştiği görülmektedir. Bölgeyi 17.yüzyıl ortalarında (1655) gezen Evliya Çelebi, büyük çoğunluğunu Müslümanların oluşturduğu kentin 10 mahallesinin olduğunu, 3 mahallesinde ise Ermenilerin oturduğunu anlatmıştır. Kentte iki katlı düz damlı kagir (kerpiç ve yonu taş, kireç ve cibus harcı) malzemeden inşa edilen toplam 8.800 ev bulunduğunu, kalede ise yeniçeri, topçu ve cebecilere ait 300 kadar ev olduğunu belirtmiştir (Çelebi, 2000). Lynch tarafından 1901 yılında yayınlanan ve 19. yüzyılın son çeyreğinde hazırlanan haritada (Şekil 1), kentin, 9'unun müslüman, 3'ünün ise gayrimüslimlere ait, 12 mahalleden oluştuğu görülmektedir (Öztürk, 2004; Lynch, 1901).

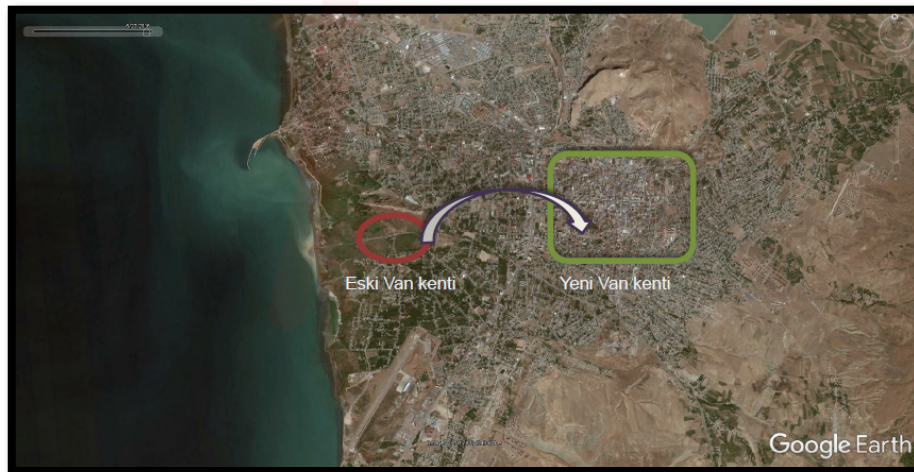
Şekil 2. Eski ve Yeni Kent Yerleşimi

Yeni kent yerleşimi Cumhuriyet, Sihke, Maraş ve Milli Egemenlik Caddelerini merkeze alarak gelişme göstermiştir (Şekil 2). Cumhuriyetin ilanından sonra ülkedeki diğer tüm kentler gibi Van'da da planlamalar yapılmaya başlanmıştır.

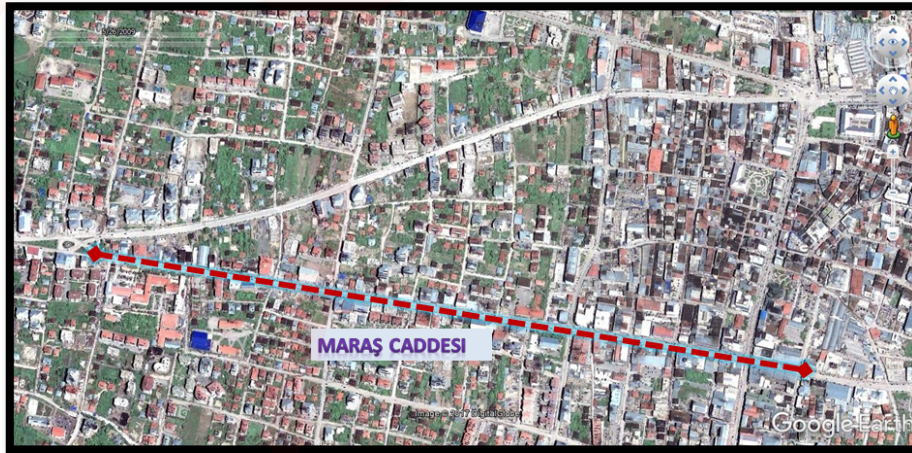
Şekil 4. Maras Caddesinin Yer Aldığı Aks

Cumhuriyet Caddesinden sonra ikinci öneme sahip Maras Caddesi, kentin yakın geçmişinin anımsanıp izlenebileceği bir konumdadır. Eski Van kentinin bağ-bahçelik alanı, 1915 sonrası kent taşındıktan sonra sırasıyla tek ve iki katlı müstakil bahçeli evlerin yer aldığı bir yerleşim iken, şimdilerde kentin ana ticaret akslarından biri olma özelliğine dönüşmüş durumdadır (Şekil 4).

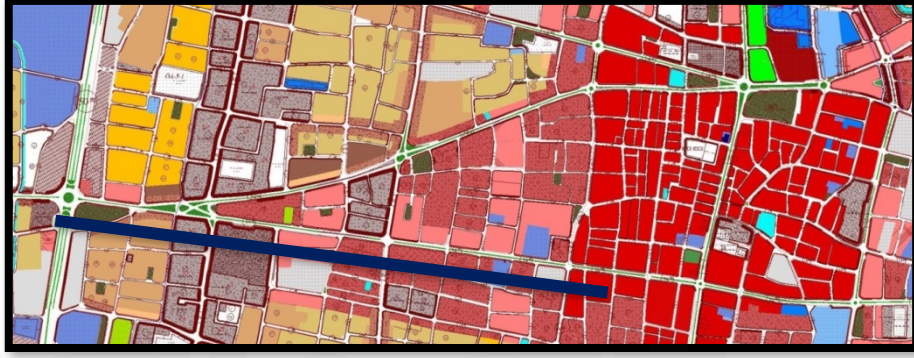
Şekil 8. 2013 İmar Planında Maraş Caddesinin Durumu

Cumhuriyet, Sıhke ve Maraş caddelerinin çevrelediği alan bu planda merkezi ve tercihli ticaret alanları olarak belirlenmiş ve Maraş caddesinde bulunan parseller tümüyle B-7 olarak düzenlenmiştir (Van Belediyesi, 2013)(Şekil 8).

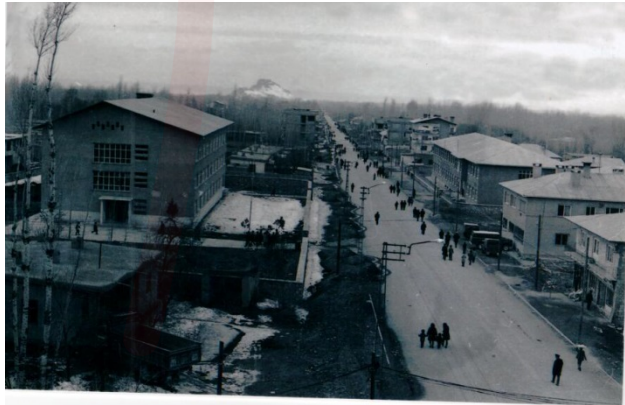
Görsel 20. 1960-1970 Yılları Arası Maraş Caddesinin Durumu

Tek ve iki katlı evlerin yerini çok katlı ticaret yapılarının almaya başladığı 1960-1970 yıllarını kapsayan dönemde, cephelerde, kerpiç-çamur sıvalı cephenin yerini klasik sıva veya boyalı dış cephe, geleneksel ahşap pencere kapı doğramalarının yerini çoğunlukla PVC ve metal doğramalar almıştır. Geleneksel toprak düz damın yerine de artık metal kaplama tercih edildiği görülmektedir (Görsel 20).

O döneme ait resimlerde yapıların yoldan çekme yapılarak inşa edildiği görülmektedir ve arka sokaklarında hala müstakil evlerin ve bahçelerin yer aldığı anlaşılmaktadır. Tek katlı, düz toprak damlı kerpiç yapılar da o zamanlar halen varlığını sürdürmektedir.

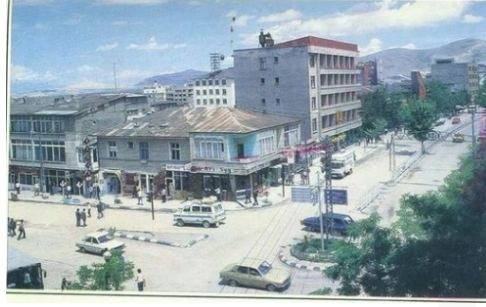
Görsel 21. Maraş ve Cumhuriyet Caddesinin Kesiştiği Kavşağın 1980'lerdeki Görünümü

etmektedir. Caddenin Cumhuriyet caddesiyle kesiştiği kavşaktan batı istikametine doğru bugün halen bazıları ayakta kalan yapılar inşa edilmiş, farklı kat yüksekliğinde binalar artık görülmeye başlanmıştır (Görsel 21).

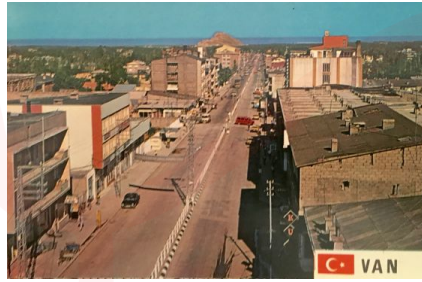
Görsel 22. 1980-1990 Yılları Arası Maraş Caddesinin Durumu

Dış cephelerin sıva ve boya şeklinde bırakıldığı, bunun dışında başka bir işçilik yapılmadığı cepheler gözlemlenmektedir. Cadde boyunca bir yapı nizamı tutturulmak istendiği ancak bunun tümüyle başarılamadığı görülmektedir (Görsel 22-23).

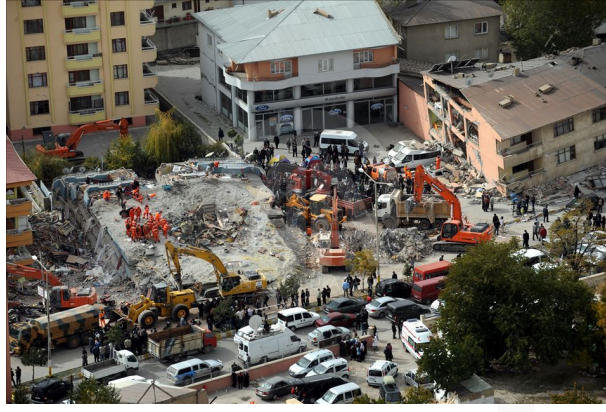
Görsel 24. Van Depremi ile Maraş Caddesinde Yıkılan Sefa Apartmanı

Vanda 2011 yılında ard arda iki kez olan Van depremleri sonrası tüm kentte büyük hasarlar ve can kayıpları yaşanmıştır. Kent için kırılma noktalarından biri sayılan ve belleklerde yer eden bu deprem sonrası, kentte önceleri yıkık binalar, geçici konaklama büimleri, konteyner kentler, çadır kentler görülürken, sonraları kalıcı konutlar ile konut sorunu aşılmaya çalışılmış, yeni yapılaşmalar, planlama ve düzenlemelerle depremin izleri yavaş yavaş silinmeye başlamıştır. Yapısal açıdan bu süreçte Maraş caddesinde akılda kalan, zemin katı araba satış yeri olan ve depremde hemen yıkılan Safa apartmanı (Görsel 24), ikinci depremde yıkılan ve Maraş caddesinin devamında yer alan Bayram oteli (Görsel 25) ile Maraş caddesindeki Soydan iş merkezidir. (Görsel 26).

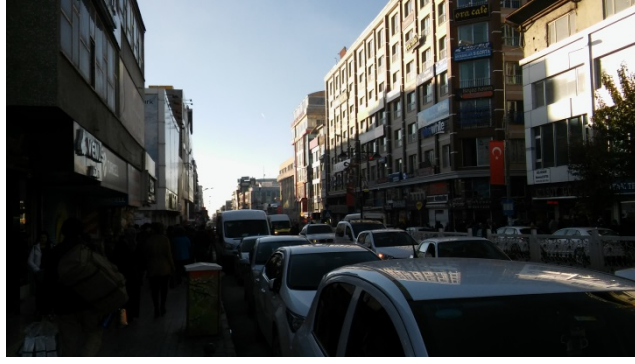
Görsel 27. Maraş Caddesinin Son Yıllardaki Görünümü

Günümüzde Maraş caddesi artık kentin ana ticaret akslarından biri olma niteliğini iyice pekiştirmektedir. 2000’li yıllardan itibaren bu yönde bir değişime girilmiş ve yapı cephelerine de bu yansıtılmaya başlamıştır. Sıvalı cephelerin yerini günün tercihi olan giydirme cepheler almıştır. Dış cephelerde saydam yüzeylerin kullanımı artmıştır. Ticari mekanlarda vitrinler ön plana çıkartılmıştır. Ancak bu yapılırken cephelerin büyük kısmı abartılı reklam panolarıyla donatılmıştır. Bu da gözü yoran ve estetikten uzak bir görüntü ortaya koymaktadır (Görsel 27-28). Deprem sonrası yıkılan yapıların yerini günümüzde yenileri almış, eski yapıların bir kısmı yeniden yıkılarak yüksek yapılmış, Cumhuriyet caddesiyle yarışır bir konuma gelmiştir.

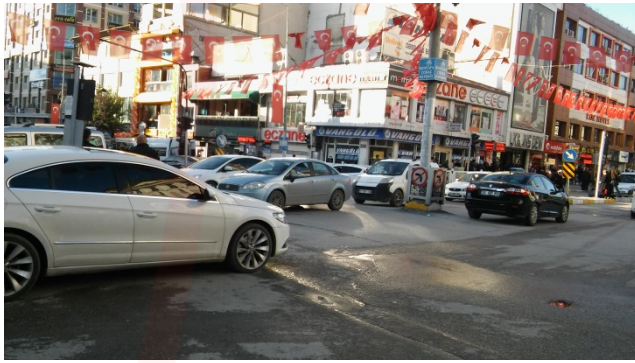
Görsel 29. Maraş Caddesi Kuzey Köşesinde Kalan Az Katlı Yapılar

Her ne kadar 2000’li yıllardan itibaren cadde hızlı bir dönüşüme girse de mevcutta eski yapılar da görülmektedir olup, bunlar genellikle az katlı katlı binalardır. Özellikle caddenin başlama noktasında bunlara rastlamak mümkündür (Görsel 29-30).
