HARPUT YENİ (ESEDİYE) HAMAMININ RESTORASYON PROJESİNE YÖNELİK KAZI ÇALIŞMASI ÜZERİNE BİR DEĞERLENDİRME

AN EVALUATION ON THE EXCAVATION STUDY FOR THE RESTORATION PROJECT OF HARPUT NEW (ESEDİYE) BATH

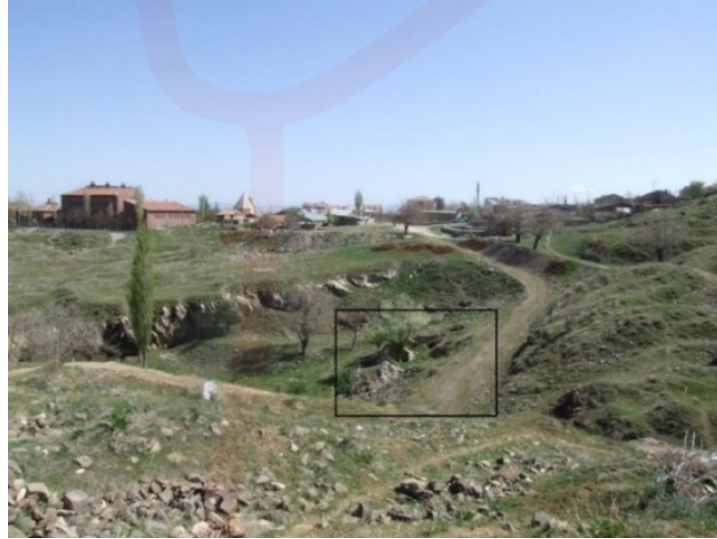
Foto 2. Harput Yeni (Esediye) Hamamı genel görünüm

Harput Mahallesinde yer alan Yeni (Esediye) Hamamı, 22 Ekim 1981 tarihinde, 11 pafta 415 parsel ve 1089'a 30/5 teftiş numaraları ile I. Grup yapı olarak tescillenmiştir (Foto 2). Yeni Hamam; Esediye Hamamı veya Arslaniye Hamamı olarak da bilinmektedir (Ünal,1989:207;Sunguroğlu,1950:366;Köçer vd,2009:389). Hamamın üzerinde herhangi bir kitabe bulunmamaktadır. Hamamda restorasyon projesine yönelik yapılan kazı, sondaj ve hafriyat çalışması sonucunda da kitabeye rastlanılmamıştır. Ancak Yeni (Esediye) Hamam hakkında hurufat defterlerinde ve salnamelerde yapılan araştırmalarda kayda ulaşılmıştır. Hamam mimarisinde kabul edilen plan tipolojisine göre (Eyice, 1997:403) Harput Yeni Hamam, dört eyvanlı ve köşe halvetli gruba girmektedir.

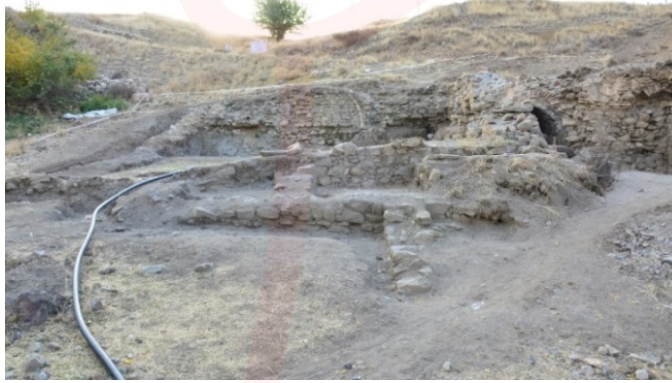
Foto 3. Hamam Doğu Giriş Cephesinden Görünüm

Hamam Girişi ve Soyunmalık Mekân; Eşik taşından da anlaşılacağı üzere hamama girişi güney cephedeki küçük bir kapı ile sağlanmıştır. Giriş holü 2x2 m lik kare bir mekândır. Bu holün kuzeyinde yer alan mekânın hamamcı odası olduğu düşünülmektedir. Güney cephesinden bir kapı ile ara yoldan girişin batısında yer alan soyunmalık kısmına girilmektedir. Soyunmalık mekânı yaklaşık 9.85x9.85 m ebatlarındadır. Soyunmalık mekânının batı ve kuzey duvarları kısmen ayakta (Foto 3). Doğu ve güney duvarları ile kubbesi tamamen yıkılmıştır. Batı duvarında kubbe kasnağına geçişi sağlayan kemer ve tromp izleri açıkça görülmektedir. (Foto 4-5).

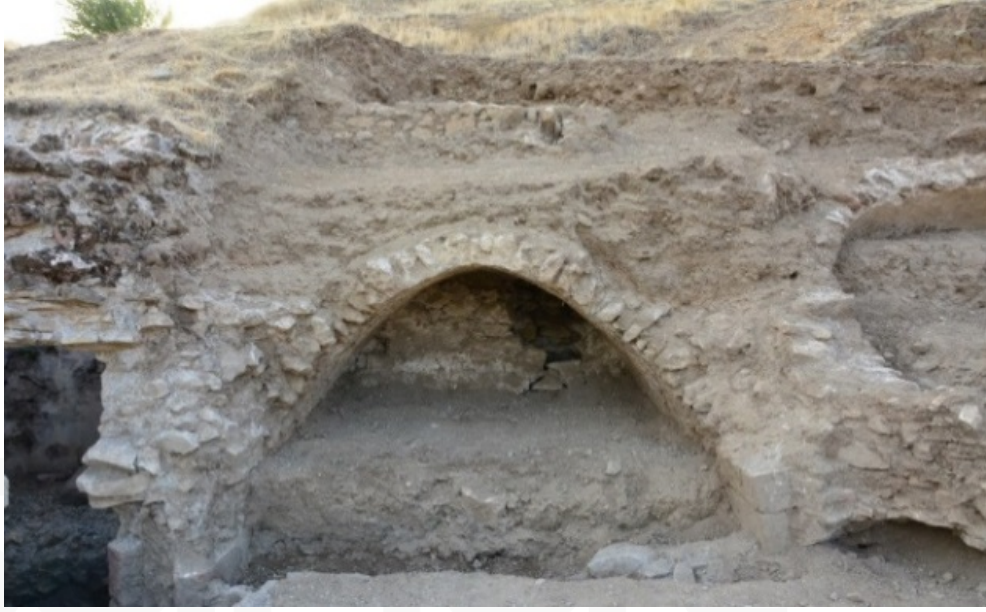
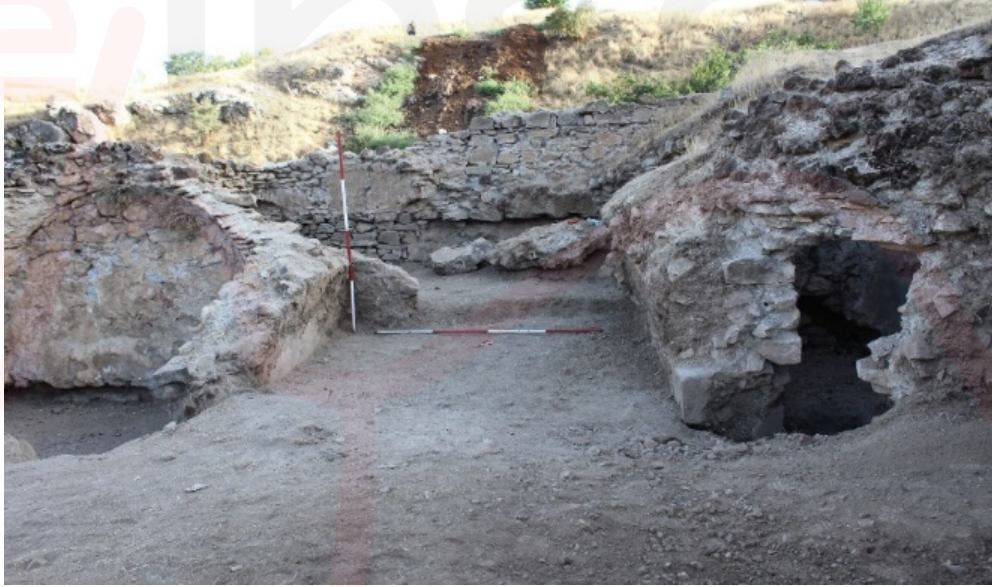
Ilıklık Bölümü; Soyunmalık mekânın kuzey duvarından, kapatılmış olan bir kapıyla ılıklık kısmına geçilmektedir. Fakat Ilıklık bölümü yıkılmıştır (Foto 6-7). Ilıklık bölümü üç ayrı mekândan ibarettir. Ortada geçiş mekânı, doğu yönünde hela-traşlık, batı yönünde ise dinlenme alanı bulunmaktadır. Ilıklık bölümünden kuzey yönünde geçilen eyvan kısmı ile, sıcaklık bağlantısı sağlanmıştır.

Foto 6. Ilıklık ve Halvet Odaları Kazı Sonrası

Foto 7. Ilıklık ve Halvet Odaları Kazı Sonrası

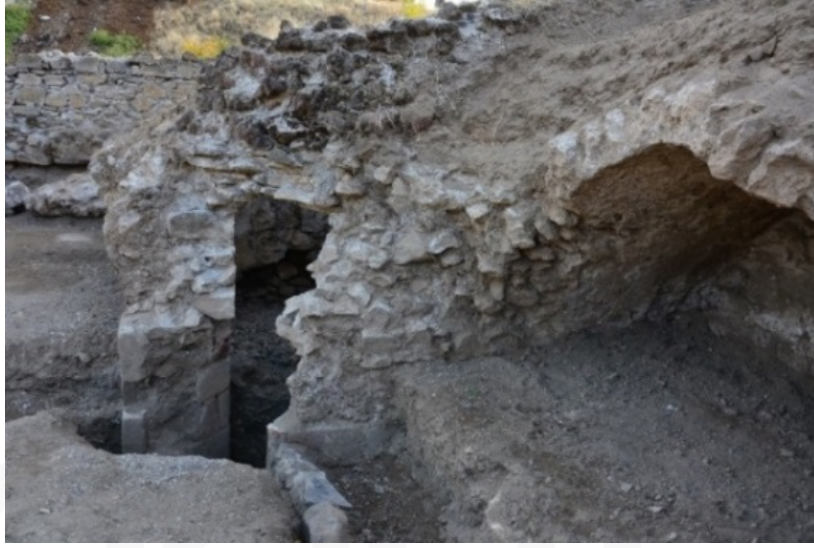
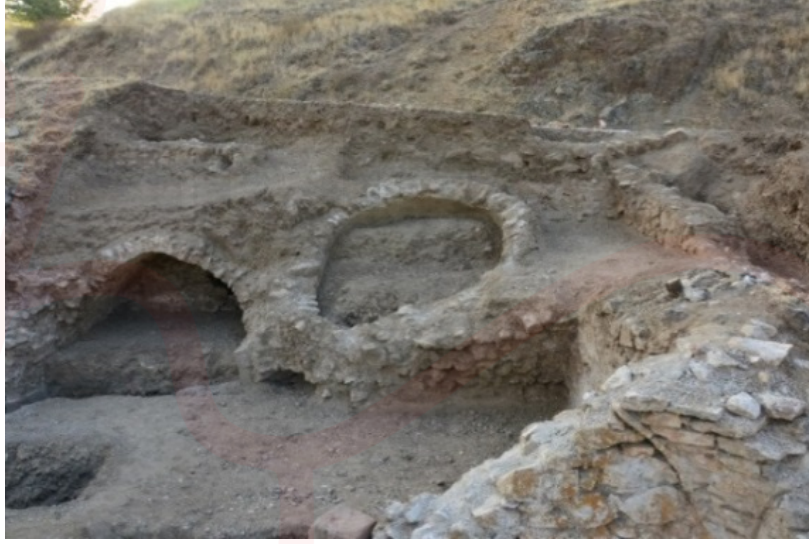
Sıcaklık Bölümü; Ilıklıktan kuzey yönünde geçilen eyvan kısmı ile sıcaklık bağlantısı sağlanmaktadır. Sıcaklık kısmı, klasik hamam planlarında olduğu gibi dört eyvan ve dört halvetten oluşmaktadır (Foto 8-9). Eyvanlar artı şeklinde 2.50 m. eninde, halvetler ise köşelerde ve yaklaşık olarak 2.75x2.75 m. ölçülerinde kare planlıdır. Sıcaklık bölümünün ortasında ise göbek taşı bulunmaktadır. Göbek taşının olduğu orta alanın üzeri ise yine kubbe ile örtülüdür. Harput'taki diğer hamamlarla olan benzerlikleri, halvet girişleri ve eyvanlarla olan ilişkisi kubbe ile örtülü olduğu durumunu güçlendirmektedir (Foto 10).

Foto 8. Halvet Giriş ve Eyvan

Foto 9. Halvetlerin Üst Örtülerinden Bir Görünüm

Kazı çalışmalarında halvetlere ait taban kotuna ulaşılmıştır. Halvetlere girişlerde, muntazam kesme taşlar kullanıldığı görülmüştür. Halvetlerin tromp izlerinden üst örtülerinin kubbe olduğu anlaşılmaktadır. Eyvanlar, mevcut durumlarından da anlaşılacağı üzere tonoz ile kapatılmıştır. Halvet kubbelerinin tamamı ve eyvanların tonozları büyük oranda yıkılmıştır. Doğu yönünde bulunan “halvet-eyvan-halvet” sırasının hemen doğusunda külhan mekânı yer almaktadır. 9.33x2.75 m dikdörtgen planlı külhan kısmının da tonoz örtüsü yıkılmış durumdadır.

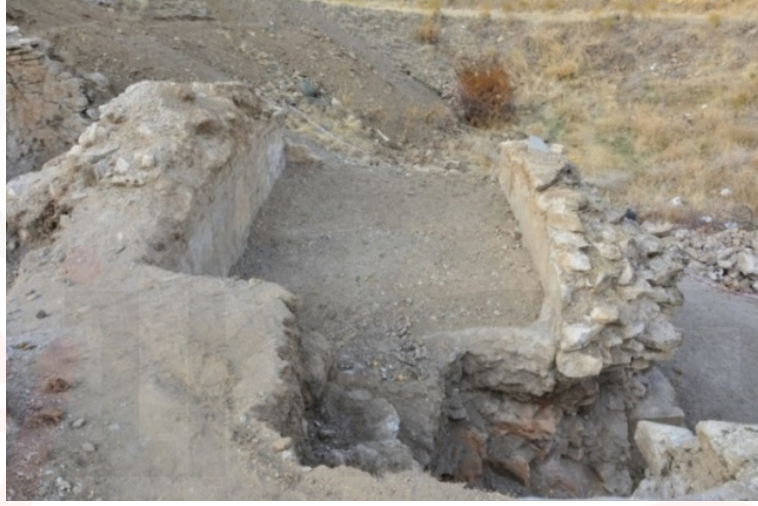
Foto 11. Kuzeydoğu Cephesi, Külhan Bölümü

Külhan; Külhan bölümü, uzun kenarı yapının doğu cephesine, kısa kenarı ise kuzey cephesine bakan 2.75x9.30 metrelik dikdörtgen bir mekandır (Foto 11). Doğu cephesine bakan uzun kenarının tam ortasında baca yer almaktadır.

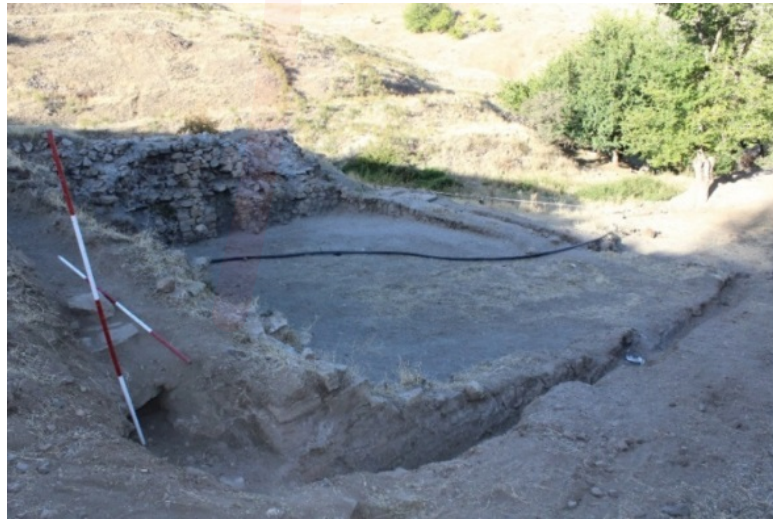
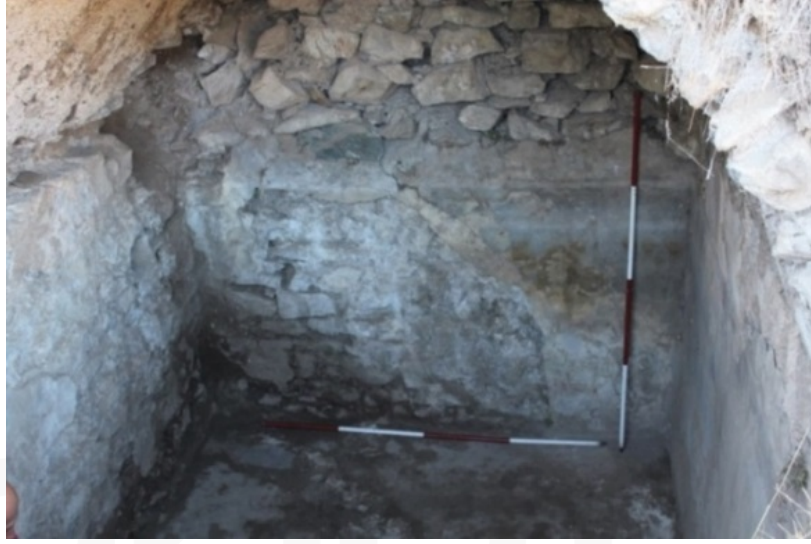
Dış duvar yüzeylerinde, kaba yonu ve sıralı moloz taş malzeme kullanılmıştır. Yapıda genel olarak kullanılan malzeme ise taş ve tuğladır. Kemerleri oluşturan taşlar muntazam kesme taş, beden duvarları kaba yonu taştır (Foto 14). Tromplar, tuğla ile oluşturulmuştur. Mekânların iç yüzeyleri sıvalıdır (Foto 12-13). Zeminde doğal taş kaplama kullanılmıştır (Foto 15).

Foto 12. Soyunmalık Kısmı Güneybatıdan Bir Görünüm

Foto 13. Halvet İçten Görünümü

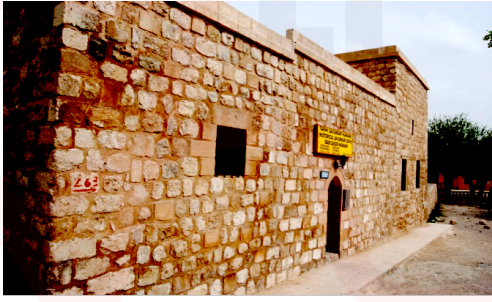
Foto 17. Mardin Sitti Radviyye Hamamı

Dört eyvan ve dört halvet uygulaması, XII. yüzyıl'dan başlamış olup Osmanlı'nın sonuna kadar kullanılmış bir plan tipidir. Harput Yeni Hamamı, Klasik Osmanlı Hamam Sıcaklığının plan tipolojisine göre dört eyvanlı, köşe halvetli guruba girmektedir. Genel mekân dağılımı bakımından Anadolu Selçuklu, Beylikler ve Klasik Osmanlı Dönemlerinde çok sayıda hamam inşa edilmiştir. Benzer örneklere Türkiye'de olduğu gibi yakın iller olan Elazığ, Mardin, Malatya (Aytaç,2013:s.268) ve Diyarbakır'da rastlanmaktadır. Bu uygulamaya Mardin Sitti Radviyye Hamamı (M.1184-1185) (Foto 17/ Çizim 6) , Manisa Çukur Hamam (14. yüzyıl) (Foto 18/ Çizim 7) örnek verilebilir.

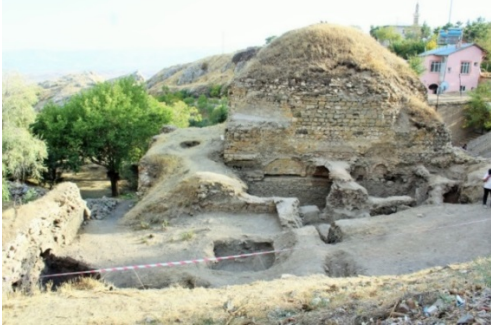
Foto 16. Hoca Hamamı genel görünüm

Harput Yeni (Esediye) Hamamı, Harput Kale ve Hoca Hasan Hamamları ile büyük benzerlikler göstermektedir. Her iki hamam da hamam tipolojisine göre sıcaklığı 4 eyvanlı köşe halvetli olarak yapılmıştır (Foto 16/ Çizim 5).
