İsmail AYTAÇ

PALU SURP LUSAVORİÇ KİLİSESİ

Bu makale nitel bir araştırmadır. Surp Lusavoriç Kilisesi, Elazığ İli, Palu İlçesi, Çarşıbaşı mahallesinde yer almaktadır. Surp Lusavoriç Kilisesi, tek nefli ve doğu-batı yönünde dikdörtgen planlı olarak inşa edilmiştir. 2018 yılı içinde projeye yönelik yapılan kazı çalışmasında da herhangi bir kitabe rastlanmamıştır. Fakat apsis kısmının kemer içinde Ermenice bir yazıt görülmekte olup tarih okunmamaktadır. Kiliseyi XIX. Yüzyıl'ın ortalarına tarihlendirmekteyiz.

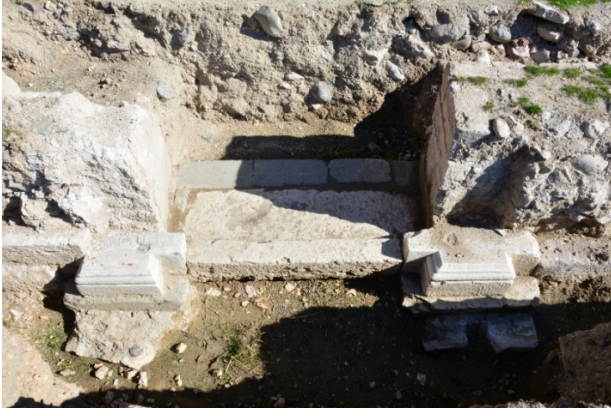
Foto 8. Kazıda bulunan batıdaki cümle kapısı (2018)

Giriş mekânı; Özellikle batı cephesindeki kazı çalışmasında, mevcut toprak yüzeyinden yaklaşık 60-65 cm aşağıda giriş kapısı izine rastlanmıştır. Kazıda ortaya çıkarılan kapı girişi eşik taşı +0.00 kotu kabul edilmiştir. Giriş kapısının sağ ve sol yanlarında sütunları taşıdığı düşünülen kesme taş ayaklar ve üzerlerindeki metal kenet izleri net bir şekilde ortaya çıkarılmıştır. Mevcutta tamamen yıkık olan batı cephesi, kazı çalışmalarında ortaya çıkan duvar izlerine göre belirlenmiştir. Kapı boşluğu cephenin aksında yer almaktadır. Yapılan kazı neticesinde iki sıra kesme taş baza izleri ve yine kesme taş kaplama izleri ortaya çıkmıştır. Bu izlerden ve mimari gereklilikler göz önüne alınarak aynı zamanda yapının diğer cephelerinde bariz bir şekilde gözükten, silme kotuna kadar olan kısım muntazam kesme taş kaplamadır.

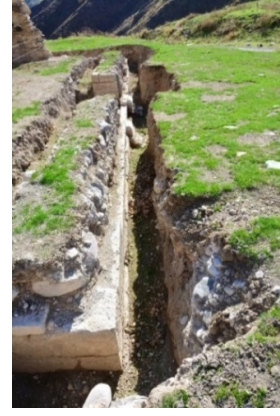
Foto 9. Kazıda çıkan batı cephesi duvar izleri

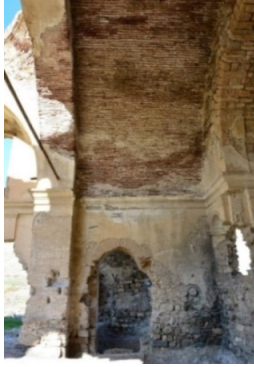
Foto 12. Bemadan vaftiz odasına geçiş

Bema Bölümü; Apsisin önünde yer alır. 4.17x9.13 m ebatlarında dikdörtgen bir alandır. Büyük bir tuğla tonoz ile örtülüdür. Sıva ile kaplı olduğu belli olan tonozun sıvaları çok büyük oranda yok olmuştur. Bema mekânının kuzeye bakan duvarından kemerli bir koridor ile papaz ya da vaftiz odasına geçilmektedir. 10 m2 civarında olan bu Oda'da düzgün kesme taş malzeme kullanılmış olup, odanın üzeri tonoz ile örtülüdür. Mekânın doğu ve batı duvarları tamamen yıkık durumdadır. Kazı çalışmasında herhangi bir bodrum-mahzen izine rastlanılmamıştır. Bema mekânında apside bakan duvarlarında birer niş bulunmaktadır. Bu nişlerden, biri ayakta olmasına karşın ikinci niş tamamen yıkılmıştır.

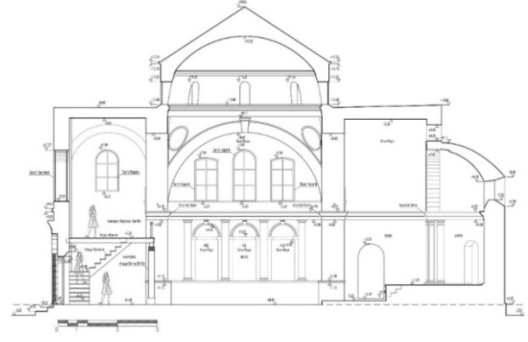
Çizim 9. Kilise boy restitüsyon kesiti (Y. Spor)

Narteks kısımlarından bir miktar daha yükselerek sekizgen kasnakı oluşturur ve oradan kubbeyi örten dilimli çatı örtüsüne ulaşır. Sekizgen kasnağın her bir kenarında yuvarlak kemerli birer pencere boşluğu yer almaktadır.

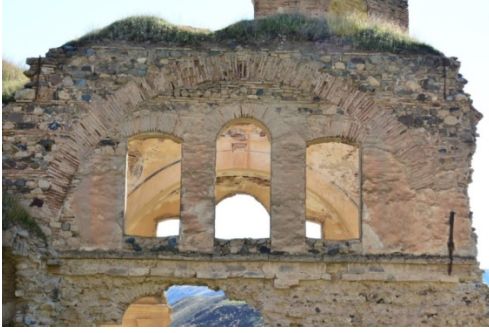
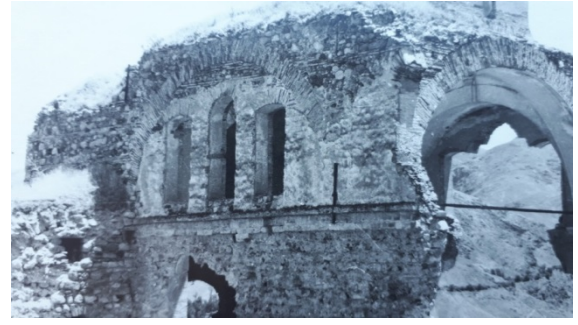
Foto 19. Kuzey cephe pencerelerden detay (F. Şedele, 1985)

Foto 20. Kuzey cephe pencerelerden detay (2018)

Yapı elemanları olarak; *Pencereler*; Yapının ayakta kalan kuzey cephesinde üç adet kemerli pencere boşluğu yer almaktadır. Üçlü bir düzende olan pencerelerden ortadaki 1.20x2.60 m ebatlarında ve yarım daire kemerlidir. Sağ ve solunda bulunan pencere boşluğu ise 1.20x2.16 m ebatlarında ve basık kemerlidir. Pencerelerin içeri bakan yüzlerinde pencere kasası izleri belirgin bir şekilde ortadadır. Pencereler, iki kat yüksekliğinde olan yapıda, ikinci kat hizasında yer almaktadır. İçerden ve dışardan sıvalı olan yüzlerinde, sıva kayıpları görülmektedir. Bu sıva kayıplarından dolayı pencere kemerlerini oluşturan tuğlalar belirgin bir şekilde ortaya çıkmıştır. Aynı pencere grubu, güney cephesinde de simetrik bir şekilde olmasına karşın, bu cephedeki pencerelerin bulunduğu duvar büyük oranda yıkılmıştır.

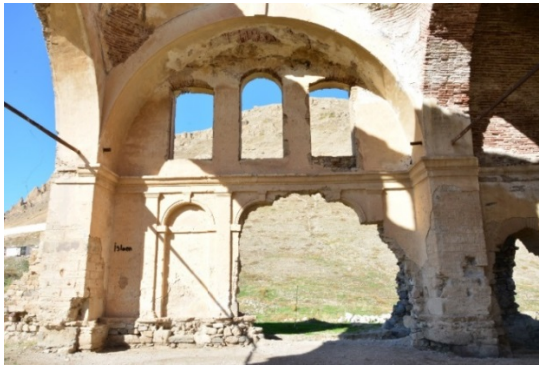
Foto 21. Kuzey cephe nişler

Nişler; Yapının ayakta kalan kuzey cephesinde üç adet kemerli pencere boşluğu izdüşümünde, üç adet yarım daire kemerli niş yer almaktadır.

Bunlardan en soldaki ayakta iken diğer iki niş tamamen yıkılmıştır. Nişlerin sağında solunda dikdörtgen kesitli plasterler ve bunların profilli başlığı ve pabuçları vardır. Yarım daire kemerlerin tepe merkezinde siva ile yapılmış taç eleman yer almaktadır. Zemin kat kotunda yer alan nişlerden üst kat kotunda yer alan pencere boşluklarına geçişte, yapıyı çepeçevre saran belirgin bir silme profili yer almaktadır. Bu profil yer yer kırılmış ve sökülmüş olsa da, kat silmesi şeklinde yapının bütün duvarlarını, apsis de dahil olmak üzere sarmaktadır.

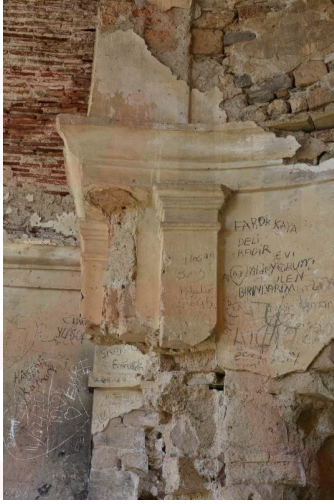
Foto 25. Kuzeydoğu, niş' ten detay

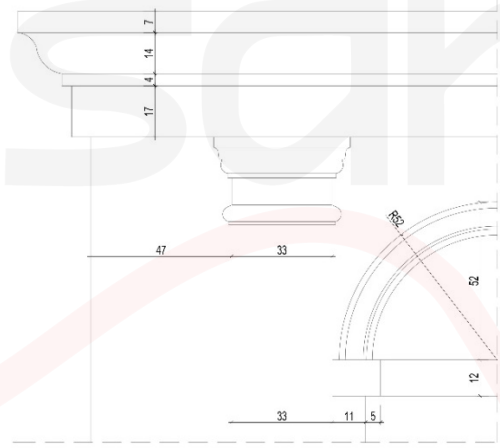
Çizim 18. Niş'in çizimi (Y. Spor)

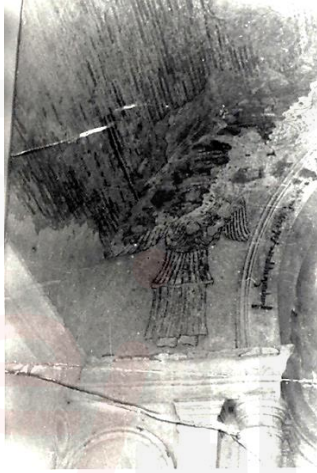
Foto 26. Apsis kemerdeki Melek Figürü (F. Şedele'den -1985)

Yukarıdaki resim programlanması dikkate alındığında, Surp Lusavoriç kilisesinde de uygulanmış olduğu kalan İncil yazarları ya da papazların figürlerinden anlaşılmaktadır. Muhtemelen kubbe içinde Pantokrat İsa figürü olmalıydı. Palu kilisesinde apsis kemerinin naosa bakan yüzlerinde İncil yazarları ya da papazların figürleri görülmektedir. Kubbe geçişlerindeki madalyonların her birinin içerisindeki birer figürün portrelerinin dört İncil yazarlarına ait olduğunu tahmin etmekteyiz. Günümüzde harap durumdadır. Bu figürler, krem fresk tekniğiyle sıva üzerine mavi renk kullanılarak yapılmıştır.

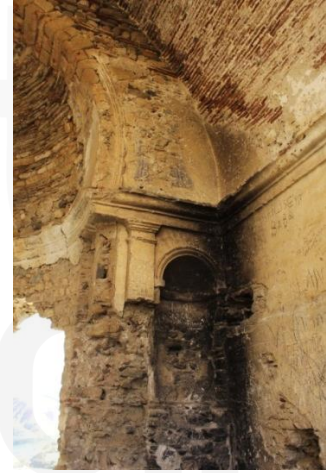
Foto 27. Apsis kemerdeki Melek Figürü

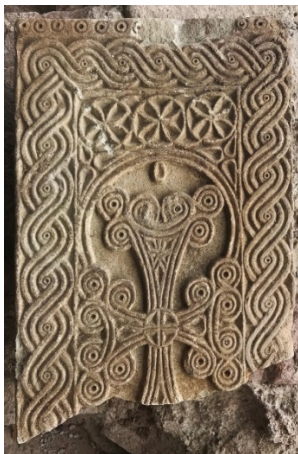
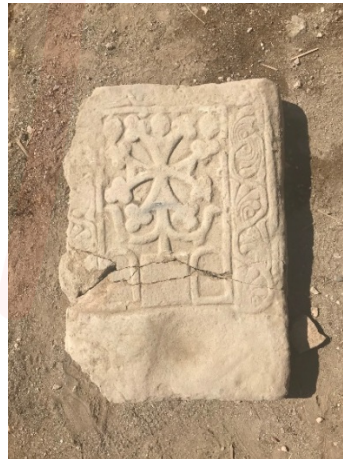
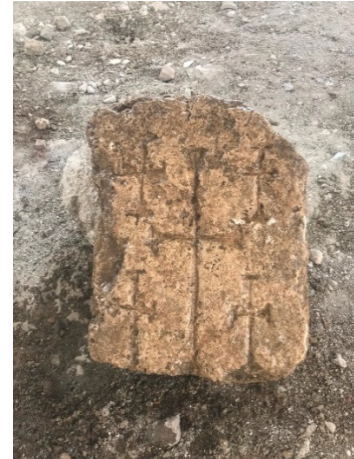
Foto 28. Bitkisel motifli haç sembolleri

Ayrıca kilisede, süsleme olarak bütün cephelerde bazı taş malzemelerin üzerinde bitkisel motifli haç sembolleri görülmektedir. Arkeolojik kazılarda üç ayrı haç motifine rastlanmıştır. Birinde dikdörtgen panonun zencerek çerçevesinin ortasında uçları helezonik şeklinde olan malta haçı bulunmaktadır. Diğerinde çerçeve içerisinde uçları lotus şeklinde malta haçı işlenmiştir. Üçüncüsünde ise kazıma tekniğiyle basit bir haç yapılmıştır. Ayrıca kazılarda burmalı sütüncü parçalarına da rastlanmıştır.

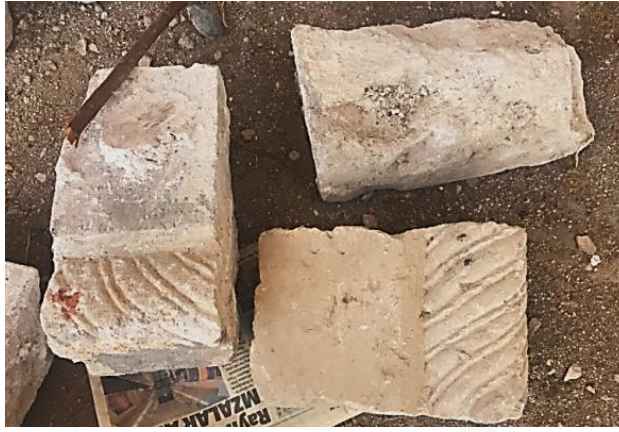
Foto 29. Mimari öge olarak kullanılan motifli taşlar

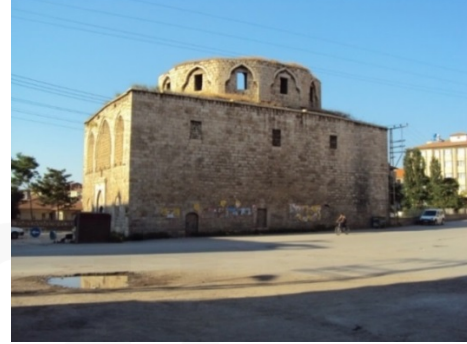
Foto 31. Malatya Taşhoron Kilisesi

Surp Lusavoriç Kilisesine yakın diğer bir örnek Malatya’da yer alan Taşhoron kilisesidir. Bu kilise, Doğu-batı yönlü kilise, tek kubbeli, dikdörtgen bir plan sahiptir. Naos kısmı kare planlı olup üzeri tek bir kubbe ile örtülüdür. Kutsal üçlü birliği temsil eden üç horanlı (apsis) olarak inşa edilmiştir. Kuzeydoğu köşede ayrı bir şapel bulunmaktadır. Plan olarak merkezi ve bazilikal planın karışımından oluşmaktadır. Kilisenin cephe kaplamaları taşıyıcı elemanları kesme taştan, duvar içleri kırma ve moloz taştan yapılmıştır. Kilisenin girişi, batı cephesinin ortasında yer alan kesme taştan yapılmış, sivri kemerli portalin altındaki basık kemerli kapı ile sağlanmıştır. Batı cephesi iki kat yüksekliğindedir. Portalin iki yanında sivri kemerli alınlıklı düz atkı kemerli birer geniş pencere bulunmaktadır. Güney cephesinin alt kısmında biri basık kemerli kapı, diğer ikisi düz atkı kemerli geniş pencere, ayrıca yuvarlak kemerli bir

pencere bulunmaktadır. Cephenin üst bölümünde düz atkı kemerli üç pencere yer almaktadır. Doğu dış cephede yanlarda altlı-üstlü ikişer, ortada (apsisin ortasına gelen) bir olmak üzere toplam beş adet düz atkı kemerli pencere bulunmaktadır. Kuzey dış cephede batı uca doğru basık kemerli kapı, devamında yuvarlak kemerli iki pencere bulunmaktadır. Cephenin üst bölümünde düz atkı kemerli üç pencere yer almaktadır.
